**aktuellt
från**

Malmö Museum

4-71 årg. 13

Kompanihuset

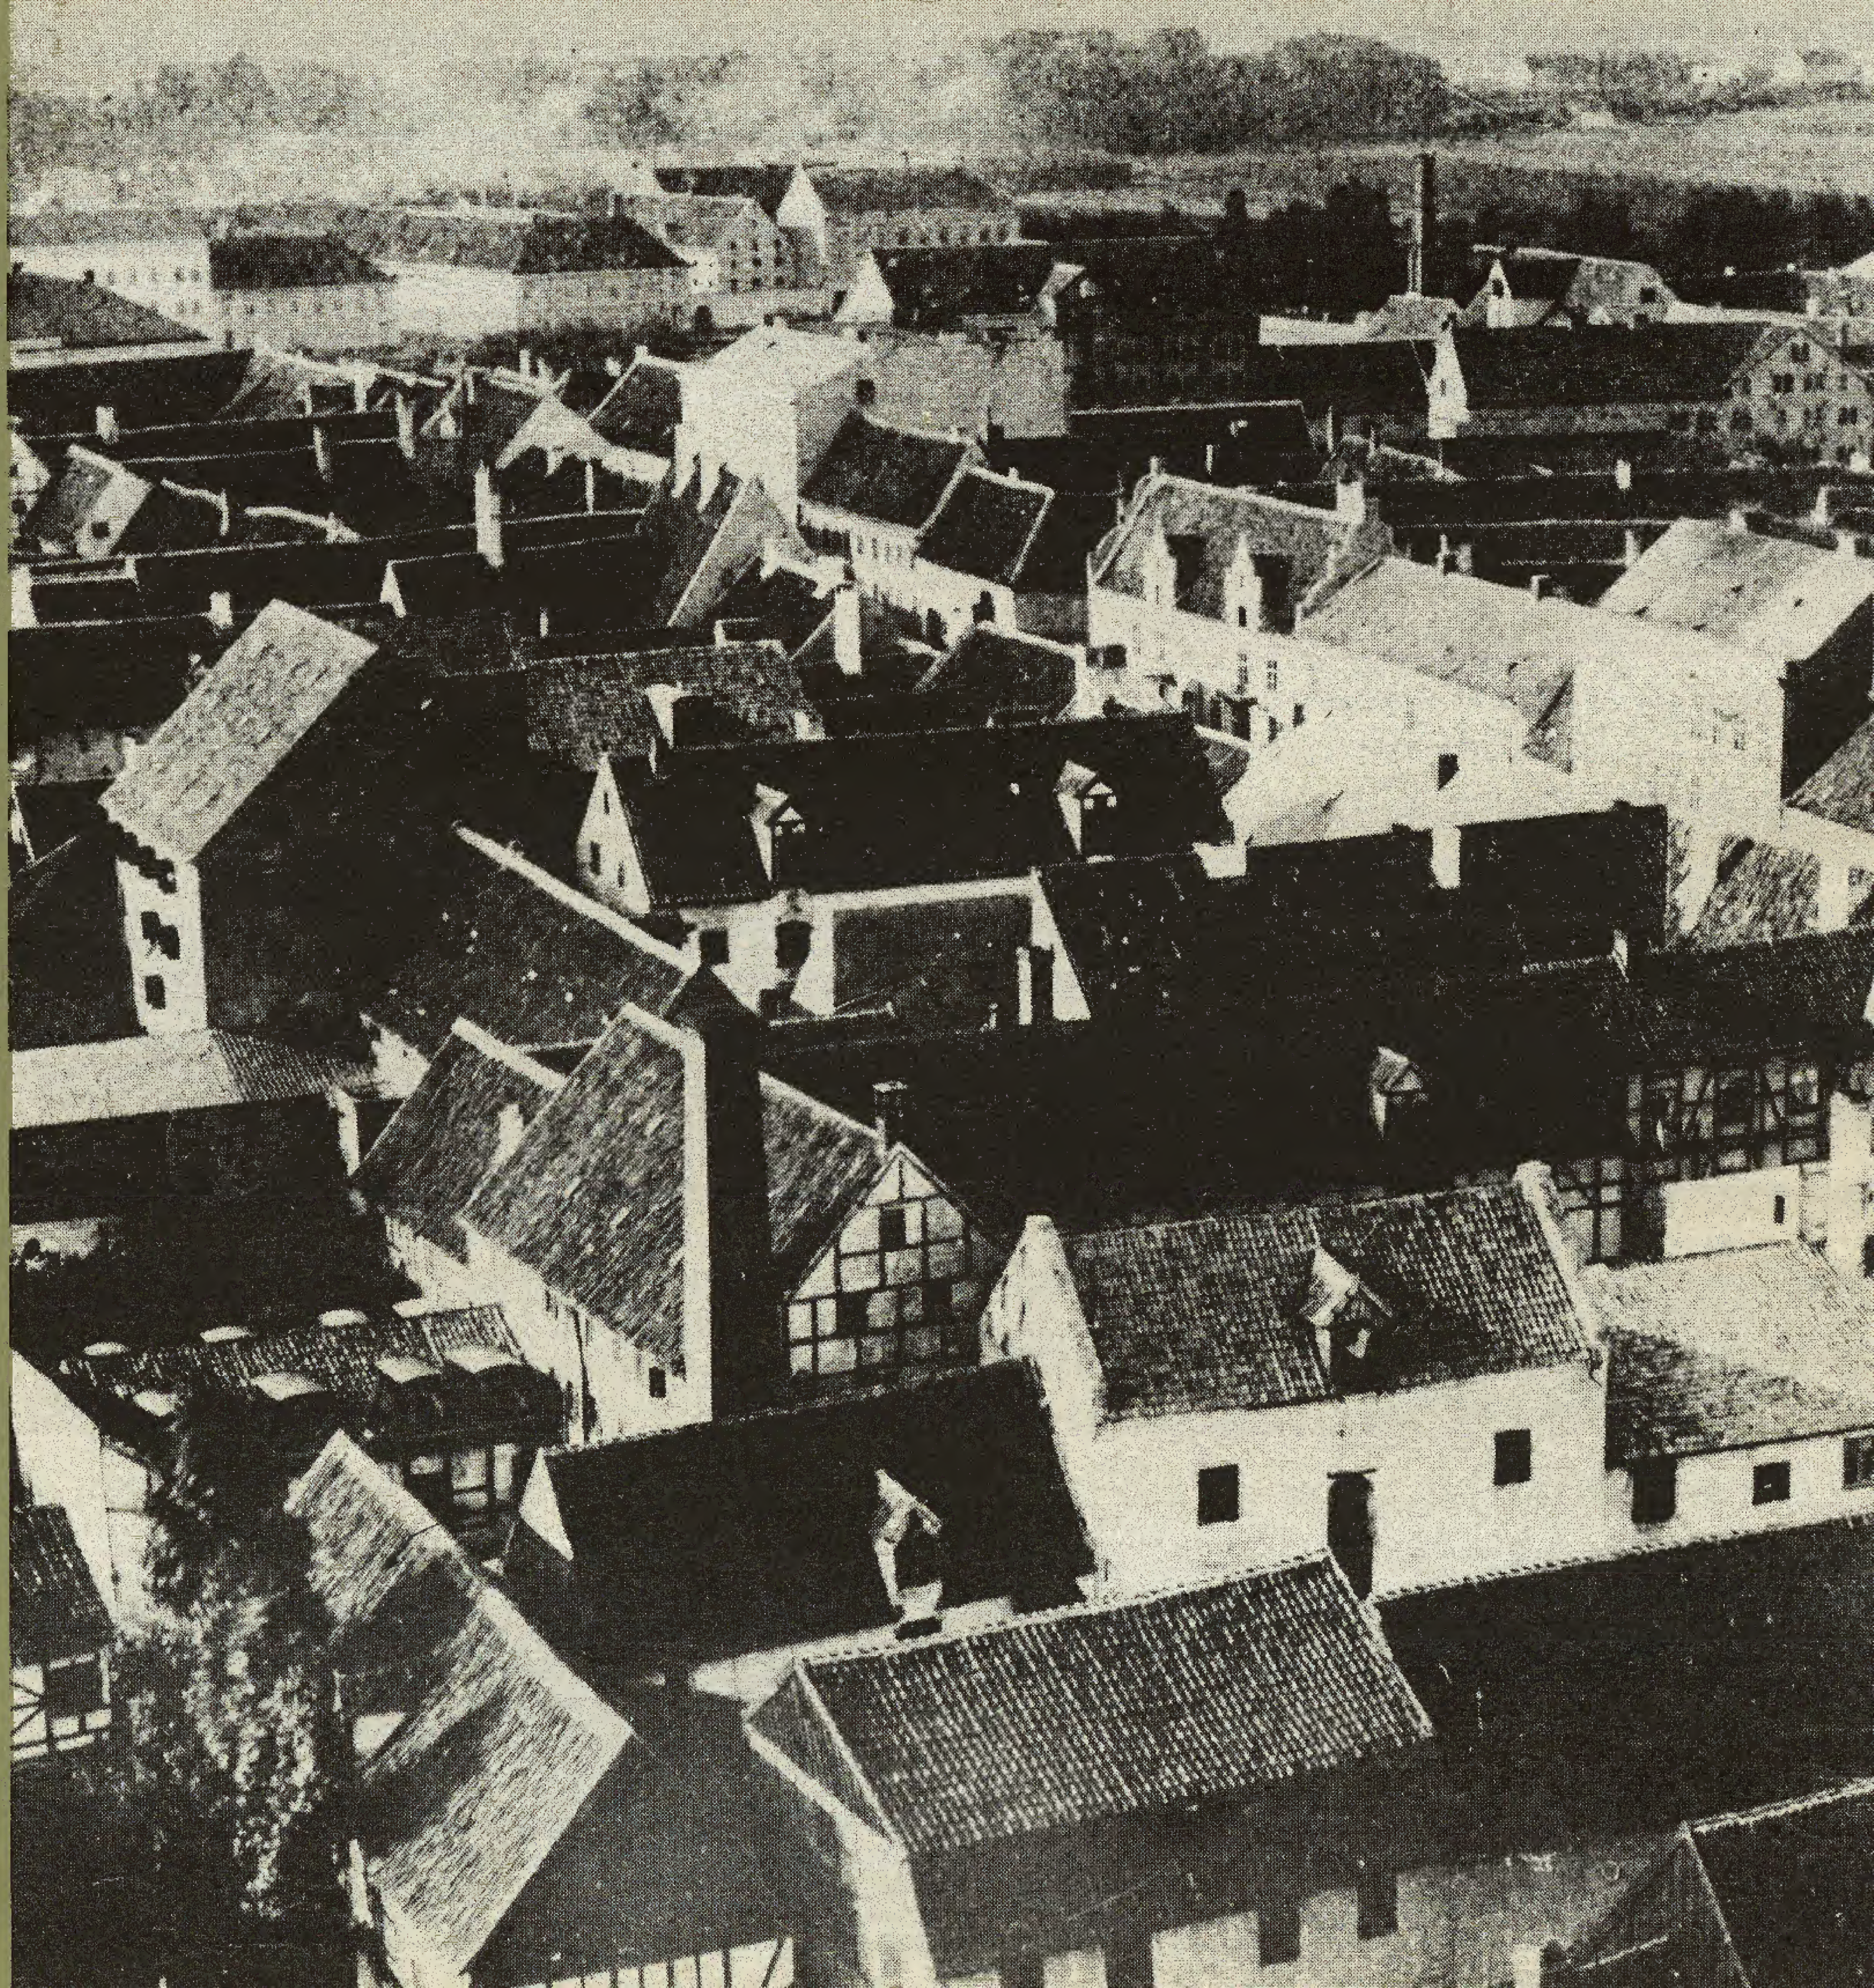
Kompanihuset omkring år 1900.

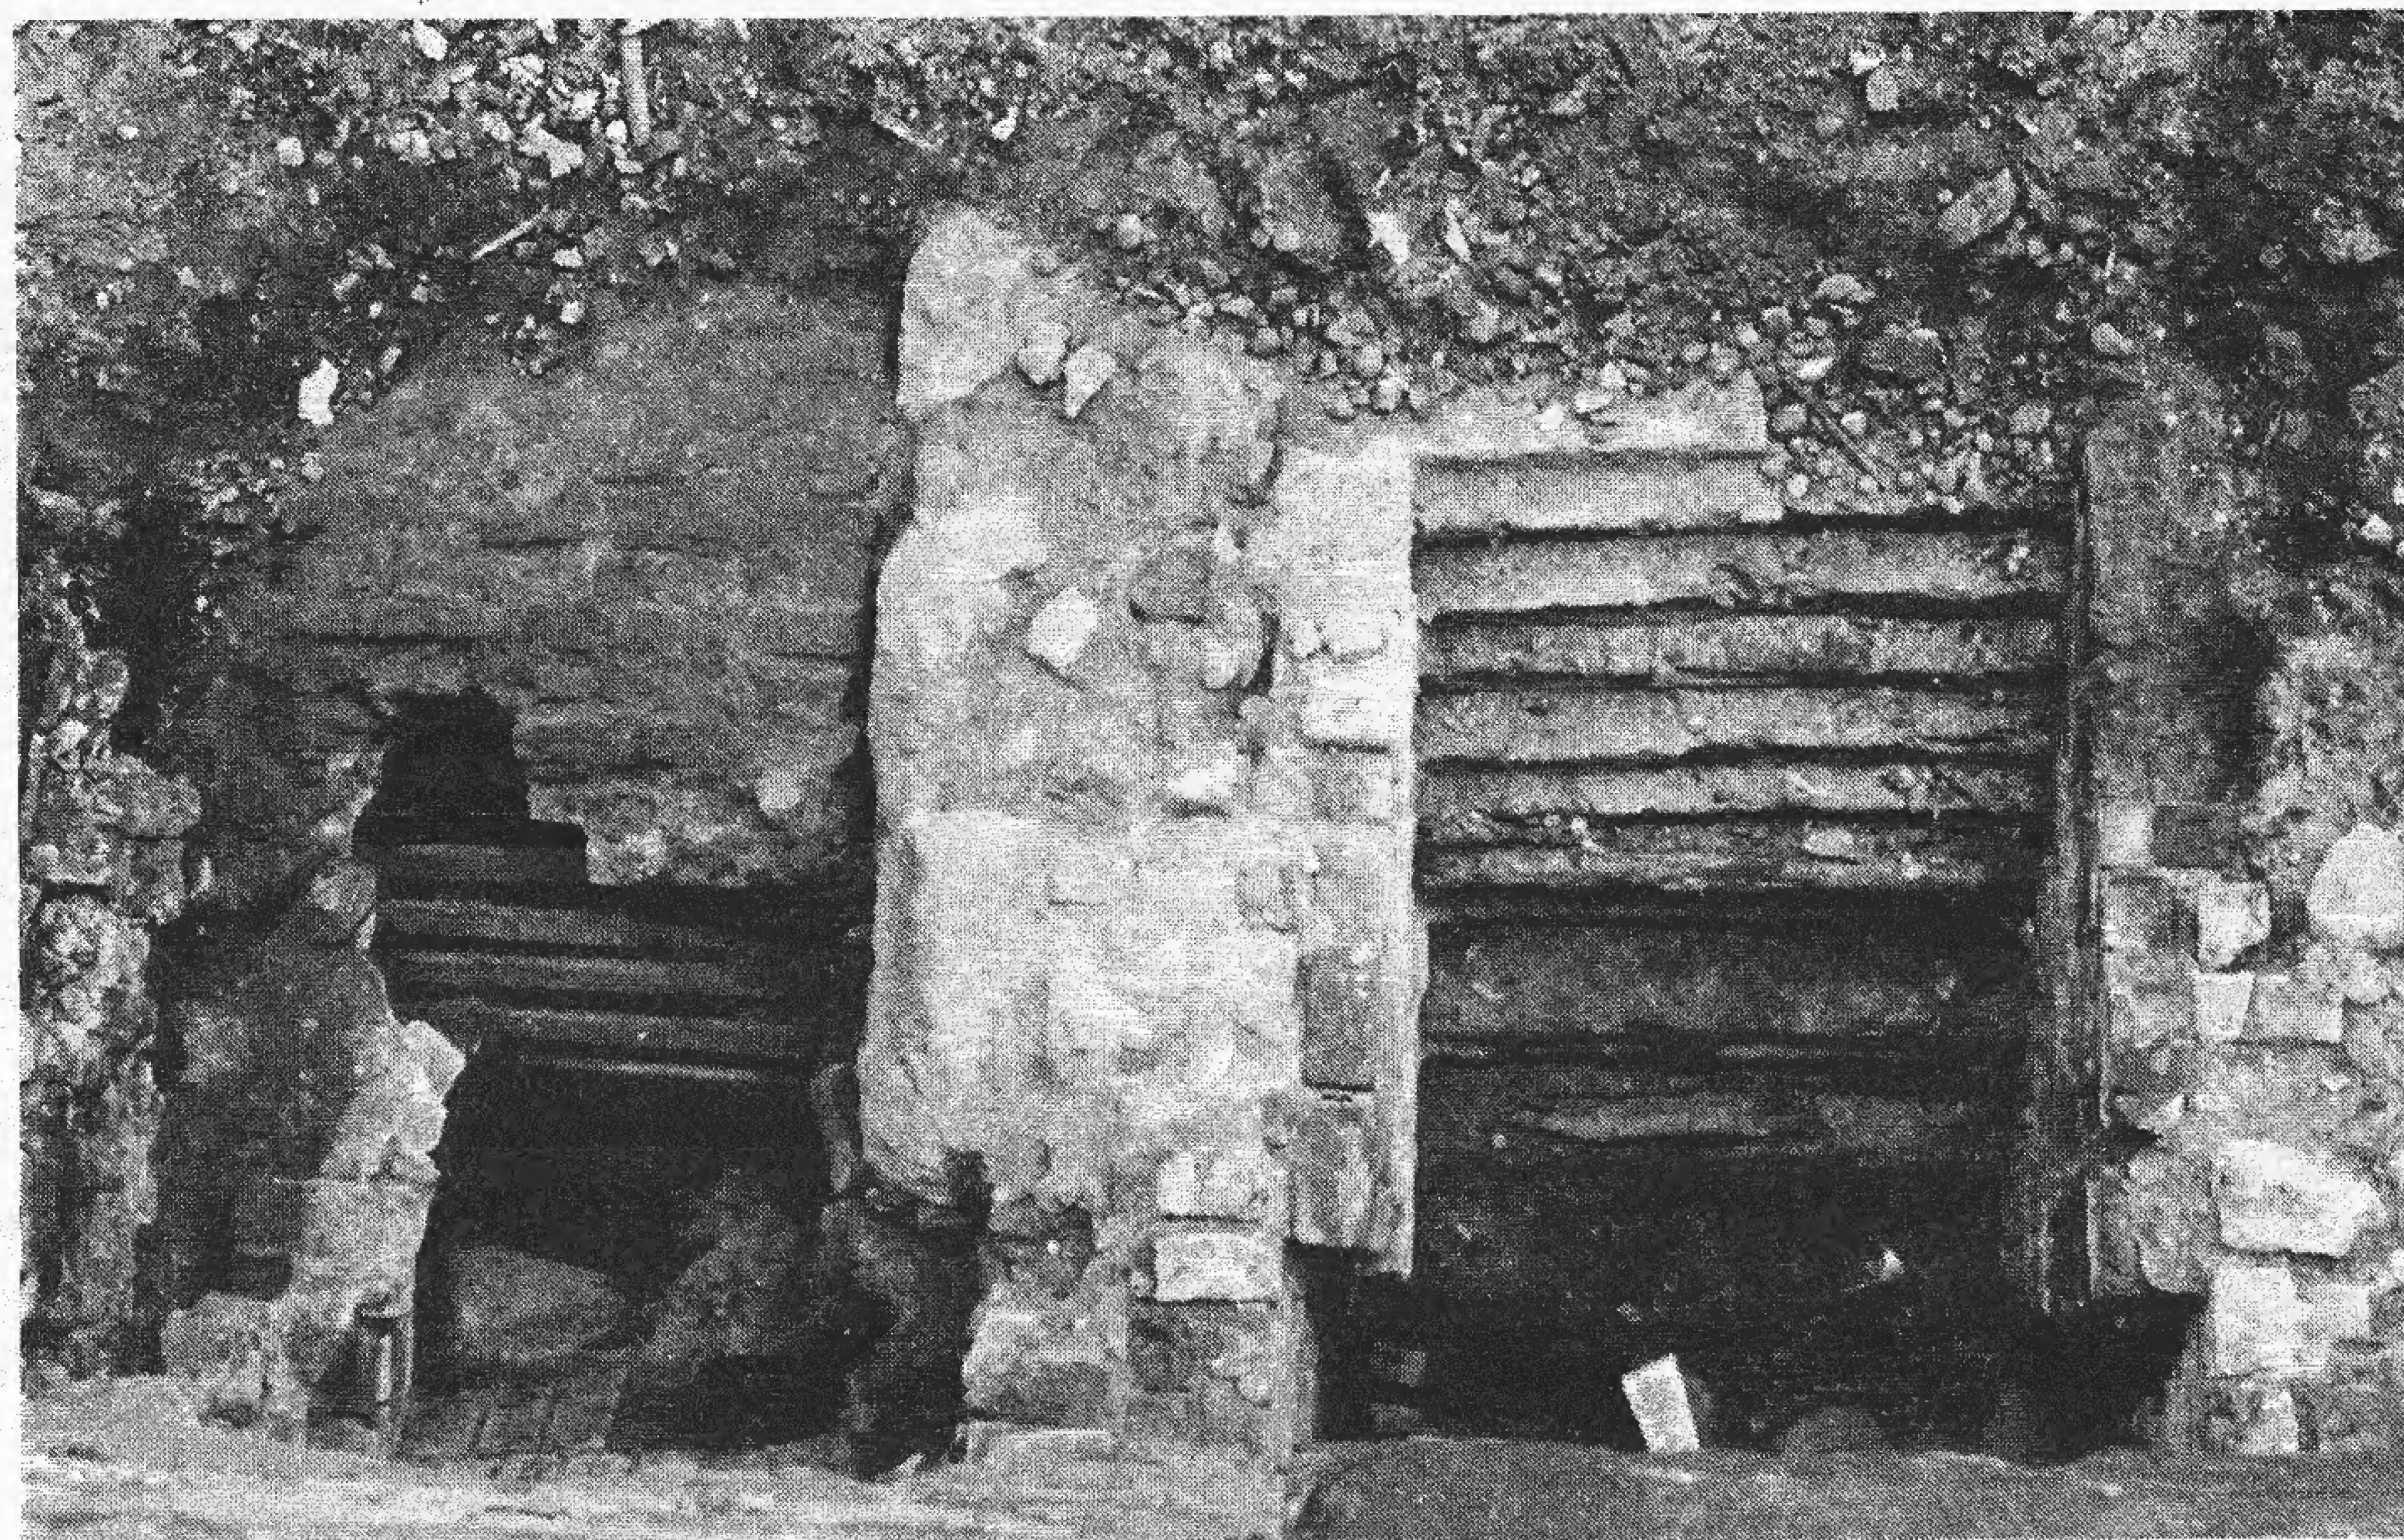
Valvet till rötkammaren t v och trappan till källaren t h, sedda från andra våningens dörröppning till trapptornet.

utgjordes av kapitlet naturbehov. Två toaletter, priveter, har funnits i huset, en i bottenvåningen och den andra i övervåningen. Dessa sköt ut från väggen strax väster om trapptornet och var murade med tegelsten. Vid uppmätningen 1970 kunde dessa priveter med sina murade rännor lokaliseras och rekonstrueras. Rännorna slutade i det underjordiska valvet vars användning då genast kunde tolkas. Många förslag har

funnits om vad man använt detta valv till. Sanningen är enkel: det har varit en rötkammaranläggning. I augusti i år tog man bort cementen som täckte en del av valvet och hittade då hörntegelstenarna till de utskjutande priveterna. Restaureringens priveter kommer alltså att stämma exakt efter originalet vad det gäller måtten. De framgrävda, välbevarade murresterna ligger nu helt synliga men då restaureringen är klar kommer dessa att dolda bilda grunden för rekonstruktionen.

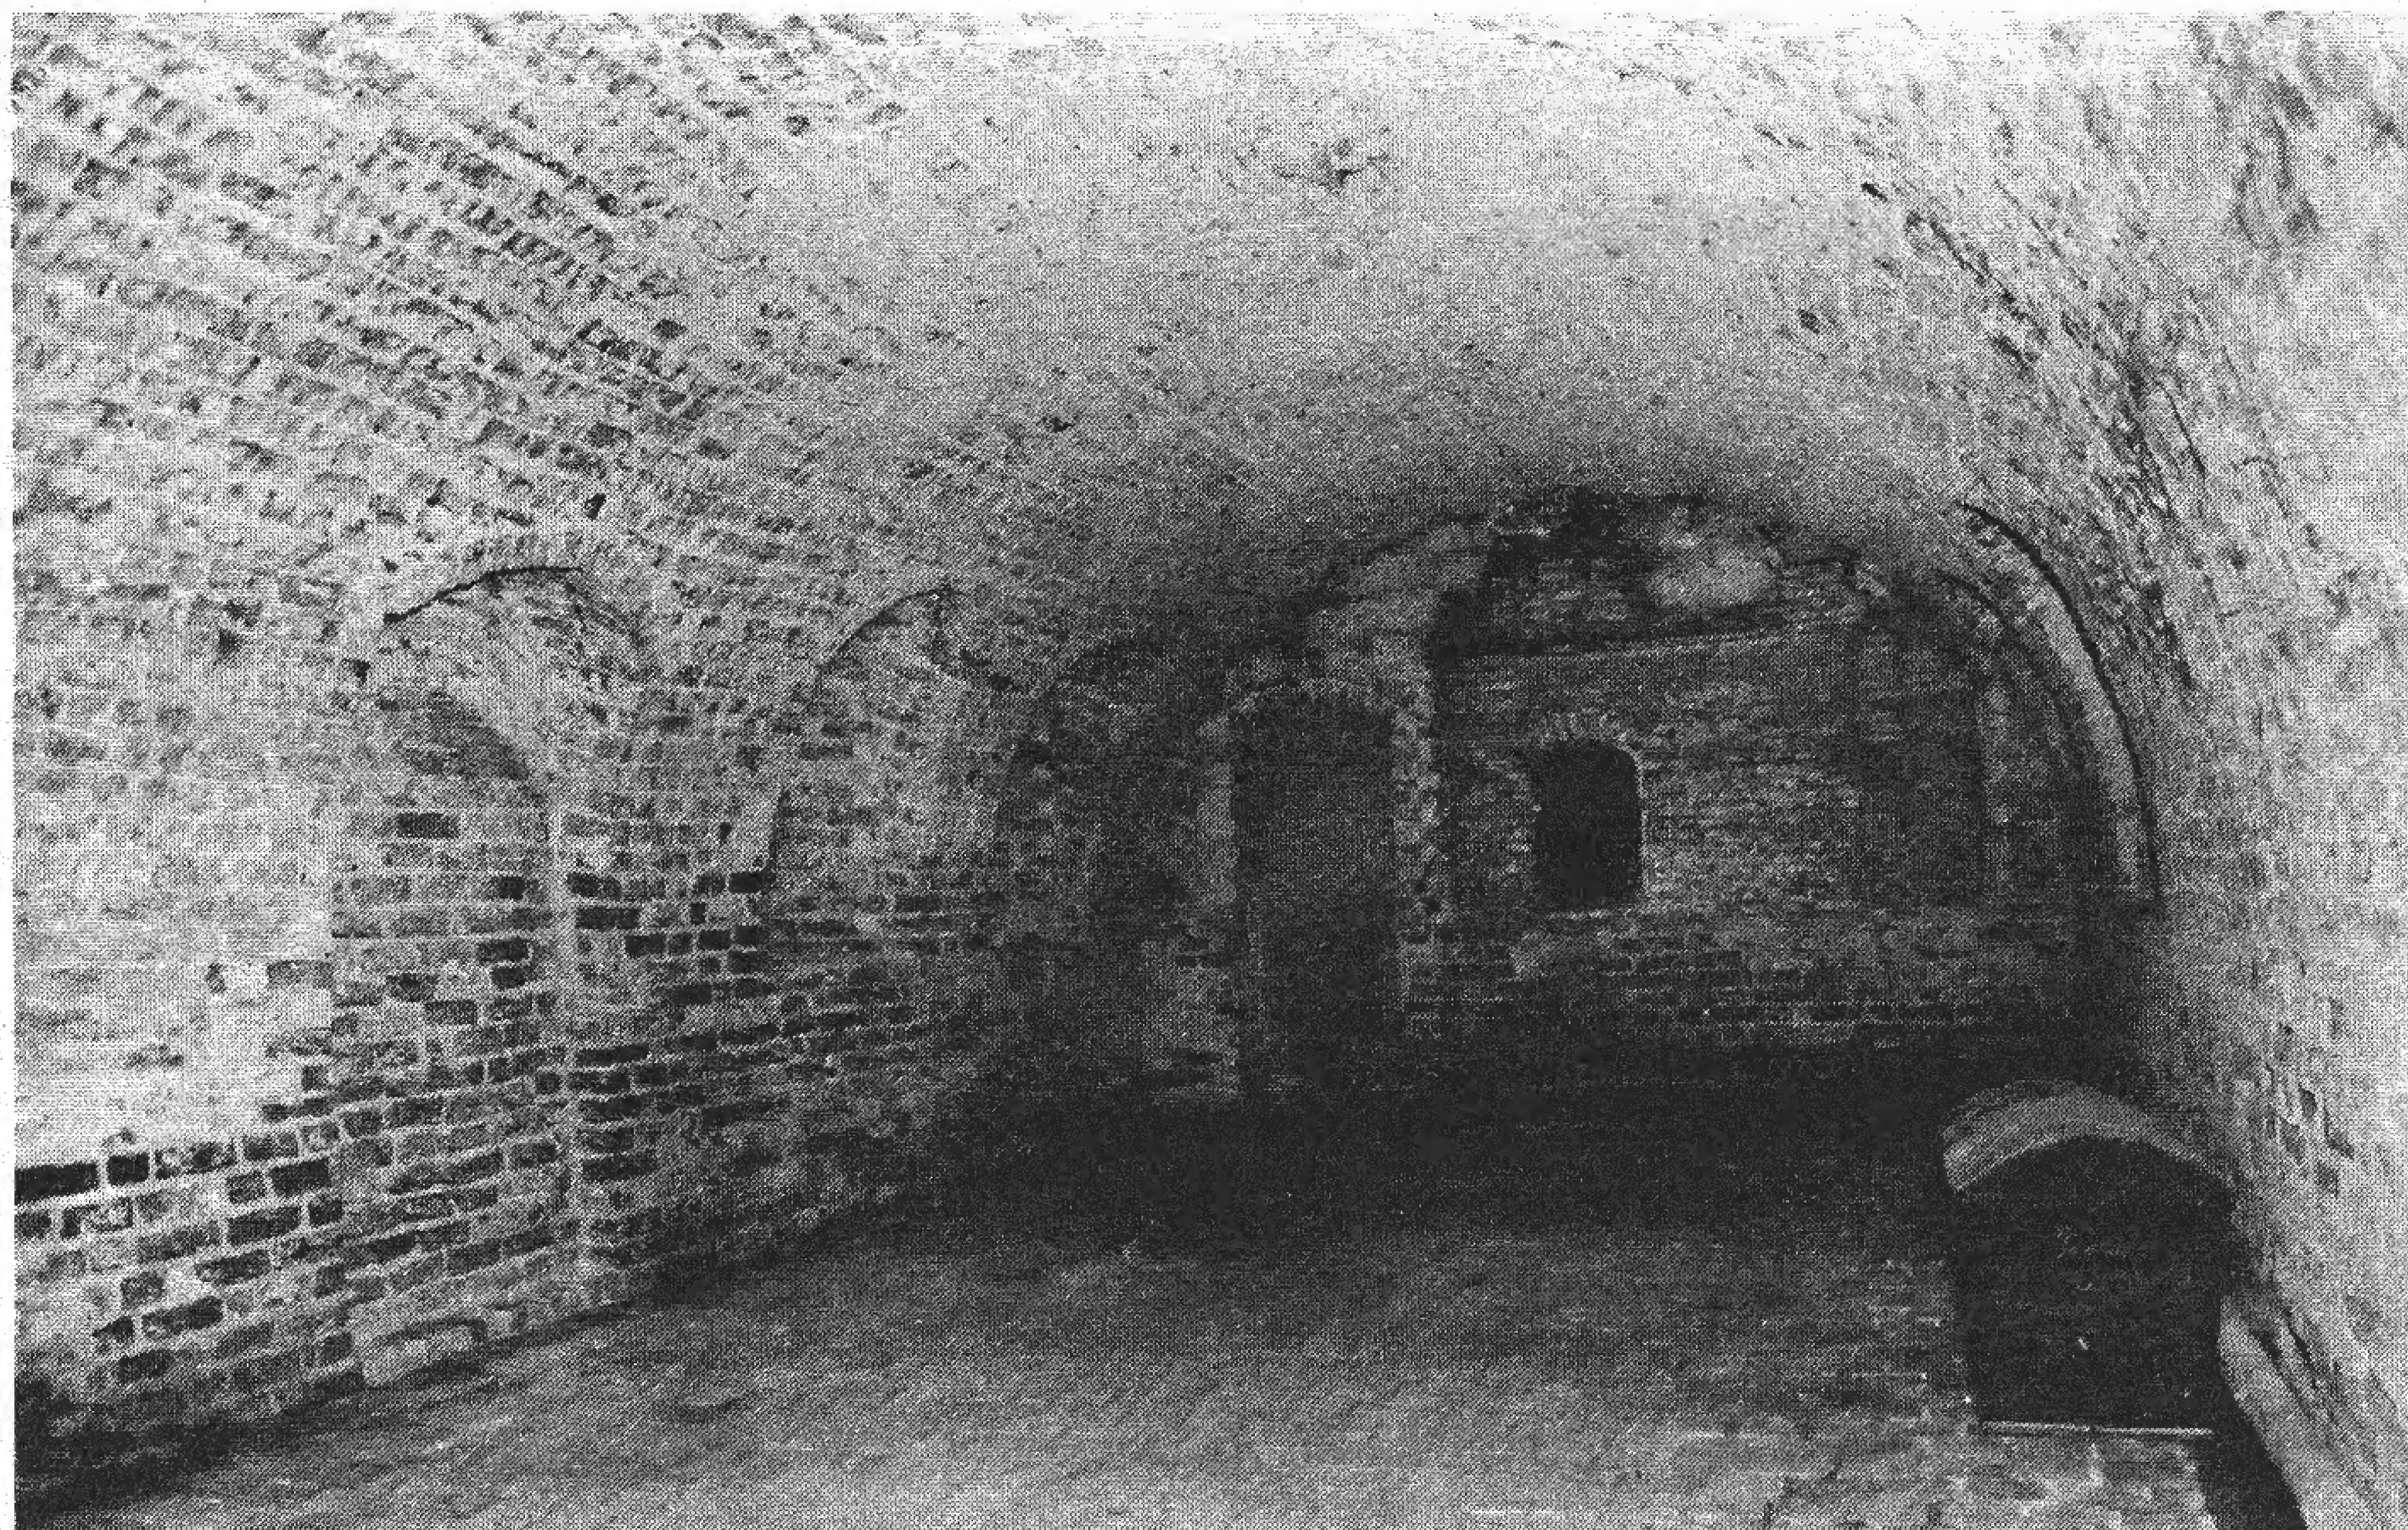
Interiör av Kompanihusets bottenvåning.

en tidigare låg mitt på långsidan. Denna ursprungliga huvudingång har nu öppnats och ett parti av en snedgående välvd gång har härigenom frilagts. Denna gång fortsatte ut i det försvunna trapptornet. Taket är i bottenvåningen liksom i källaren ett enda långt valv och golvet utgöres av fyrkantiga tegelplattor. Inte mindre än 9 fönster har det funnits i bottenvåningen. Man kan förstå att det vintertid fordrats varma kläder i en sådan byggnad. Visserligen har man genom två spisar, en vid varje gavel, haft någon form av värmekälla men nutidens standard på det området har det inte varit tal om. Priveten ligger strax väster om huvudingången. Här inne finns fortfarande kvar den lilla nischen i vilken man satte det medhavda ljuset. Att nischen är gjord för toalettpapperet tror vi inte på.

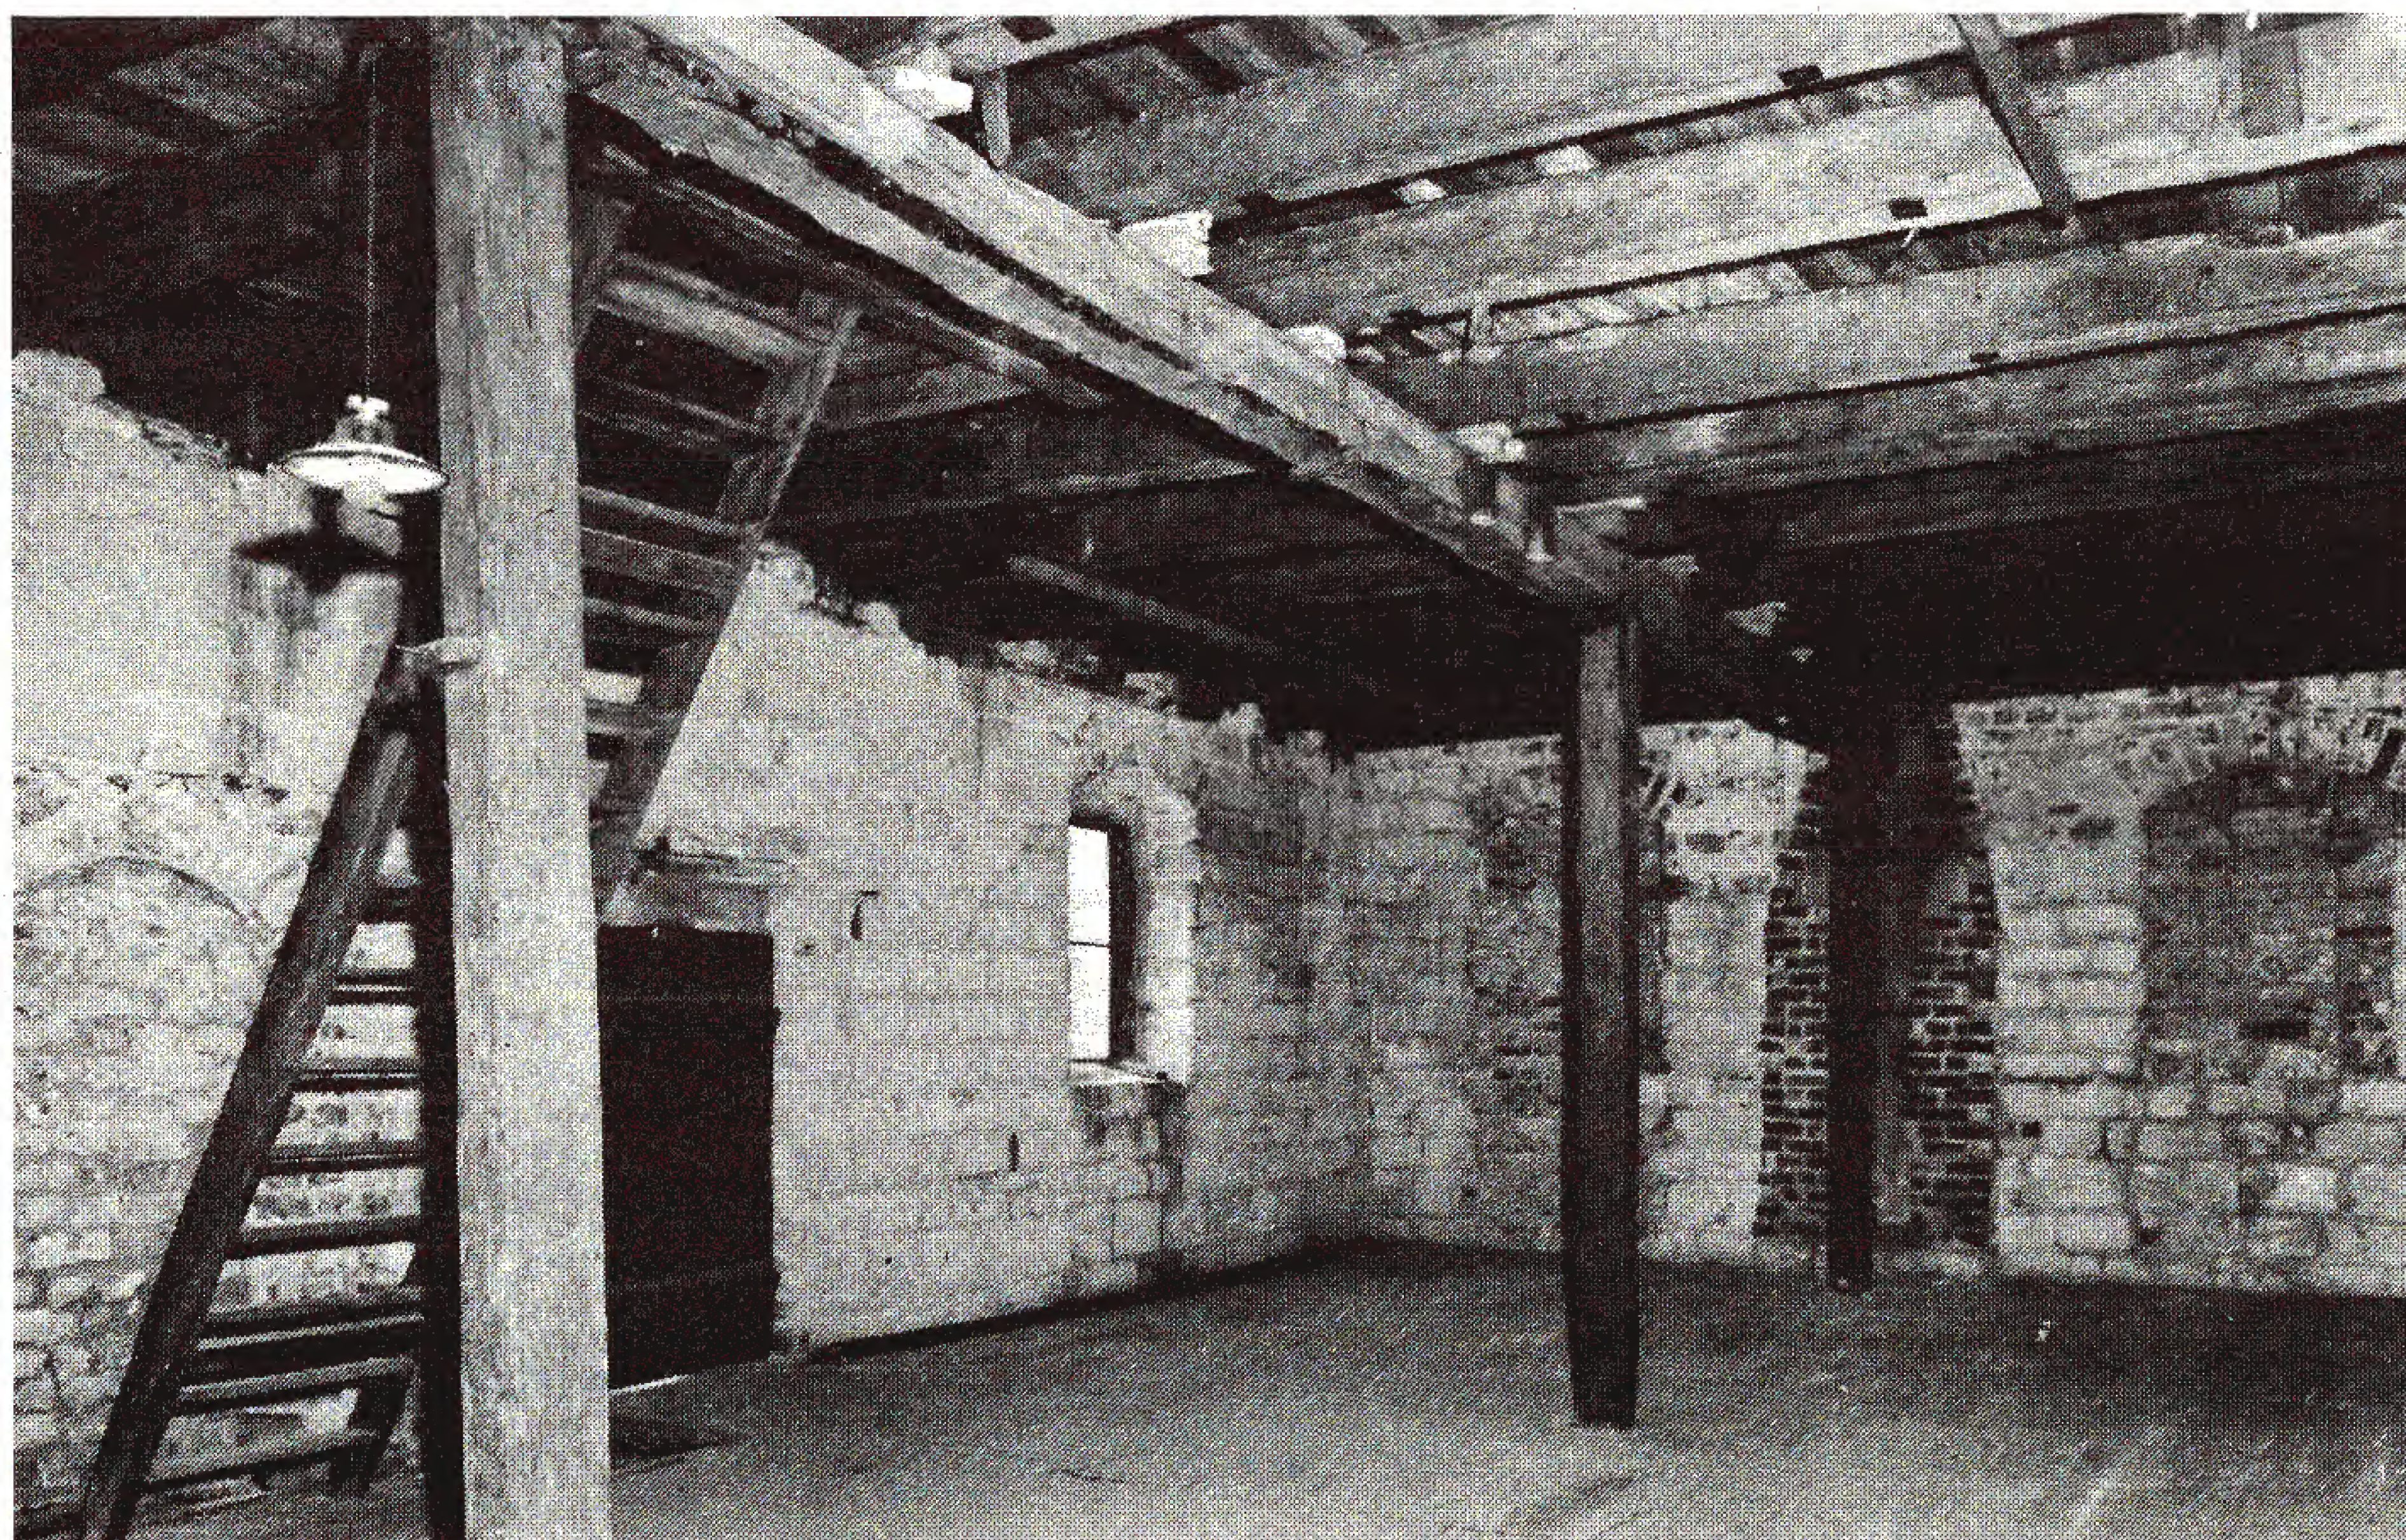
Interiör av Kompanihusets andra våning.

Övervåningen är den mest händelserika delen av byggnaden just nu. Hit upp kommer vi på en trätrappa från bottenvåningen vid västra gavelmuren. Intrycket man får när man blickar ut över rummet är en aning kaotiskt präglad. Under hösten har nämligen restaureringsarbetena på allvar satt i gång. Snickare är just i färd med att plocka ner ruttnade takbjälkar och foga samman det originalträ som kan räddas. Övervåningen består av ett

enda stort rum med trätak, kritstensväggar och trägolv. Under trägolvet döljer sig troligtvis originalgolvet av tegelplattor. Detta ska friläggas av museets personal så fort vi kan komma till. 7 fönster har funnits här uppe och även 2 spisar liksom i bottenvåningen. Dörröppningen ligger rakt ovanför bottenvåningens och kommer alltså en gång att mynna ut i trapptornet.
